**Das
sächsische Bauernhaus
in Siebenbürgen**

**Was wie machen an alten Häusern?
Ein Leitfaden zur altbaugerechten Instandsetzung**

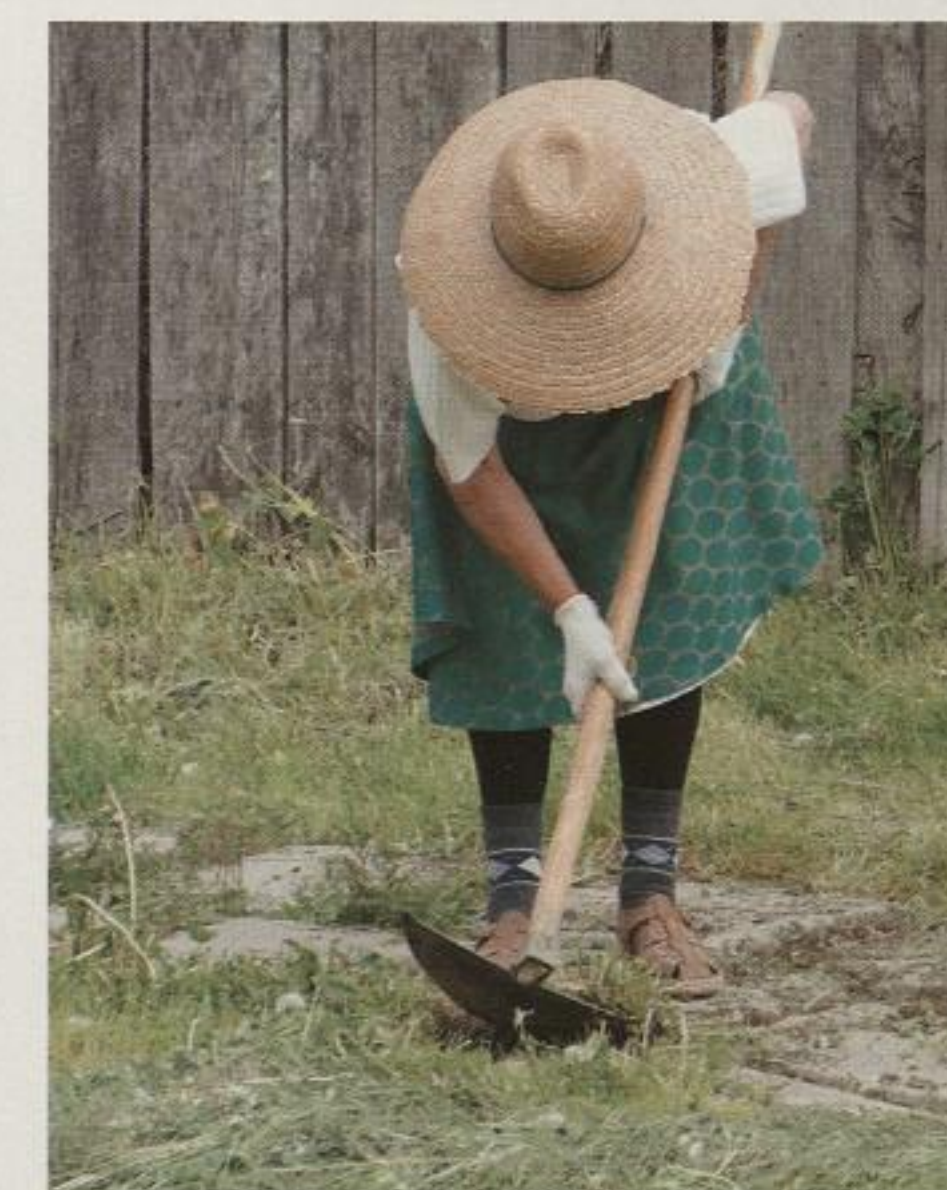
2. Die Pflege von Wegen und Oberflächendrainagen ist obligatorisch für ein gebäudefreundliches Umfeld.

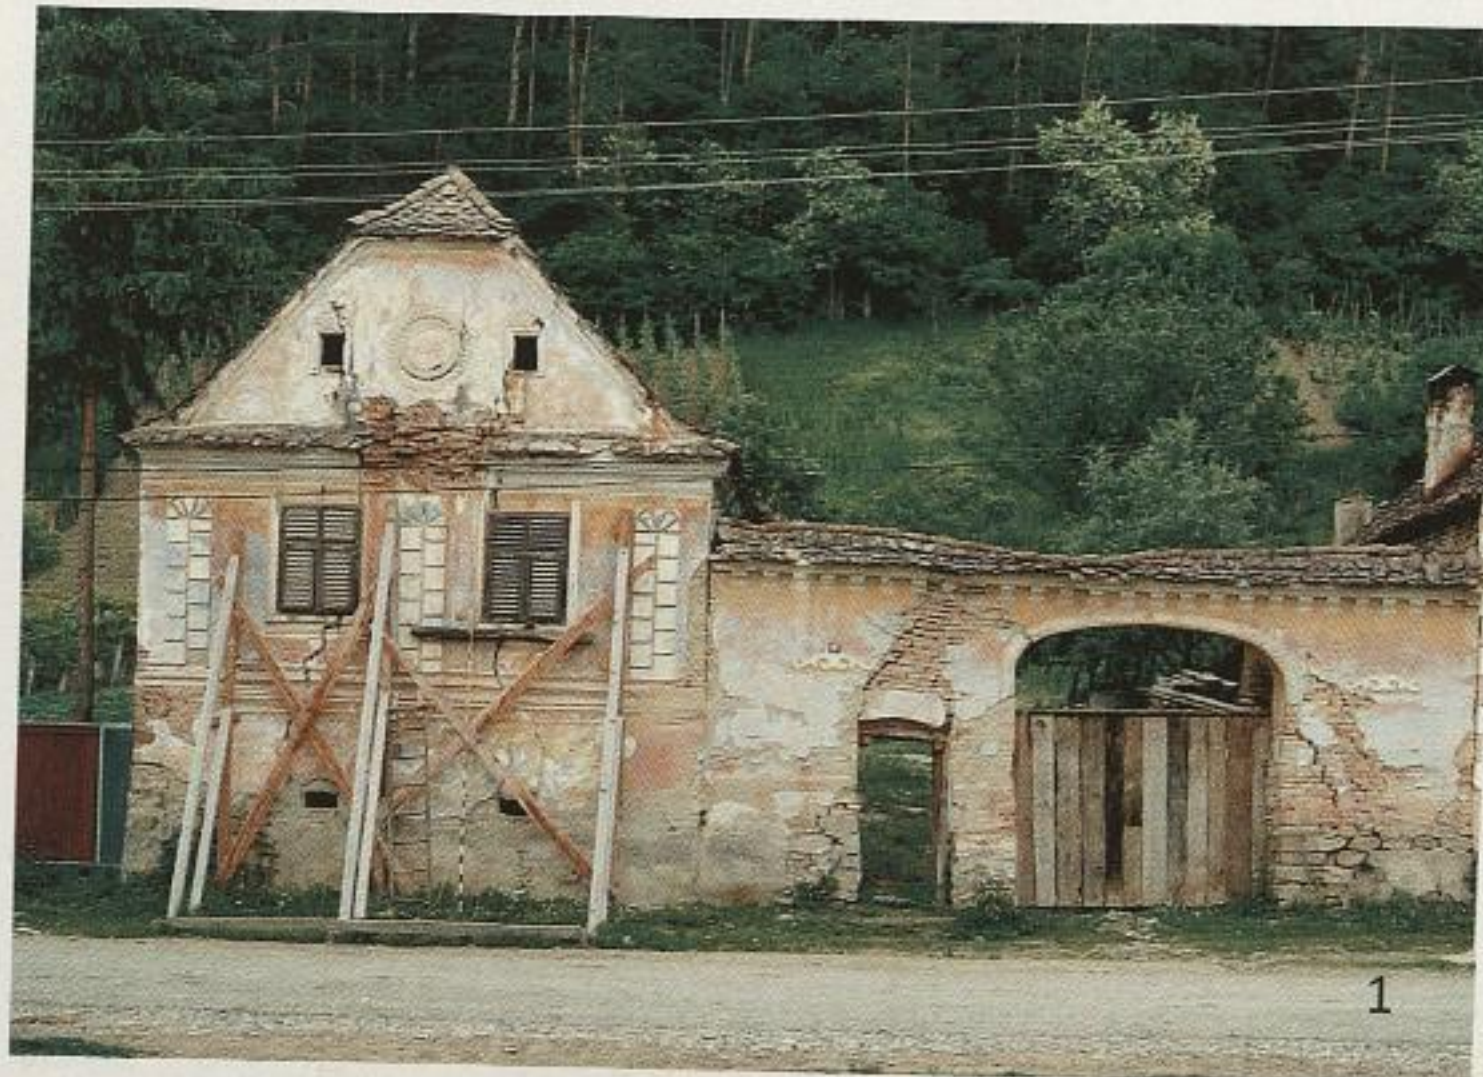
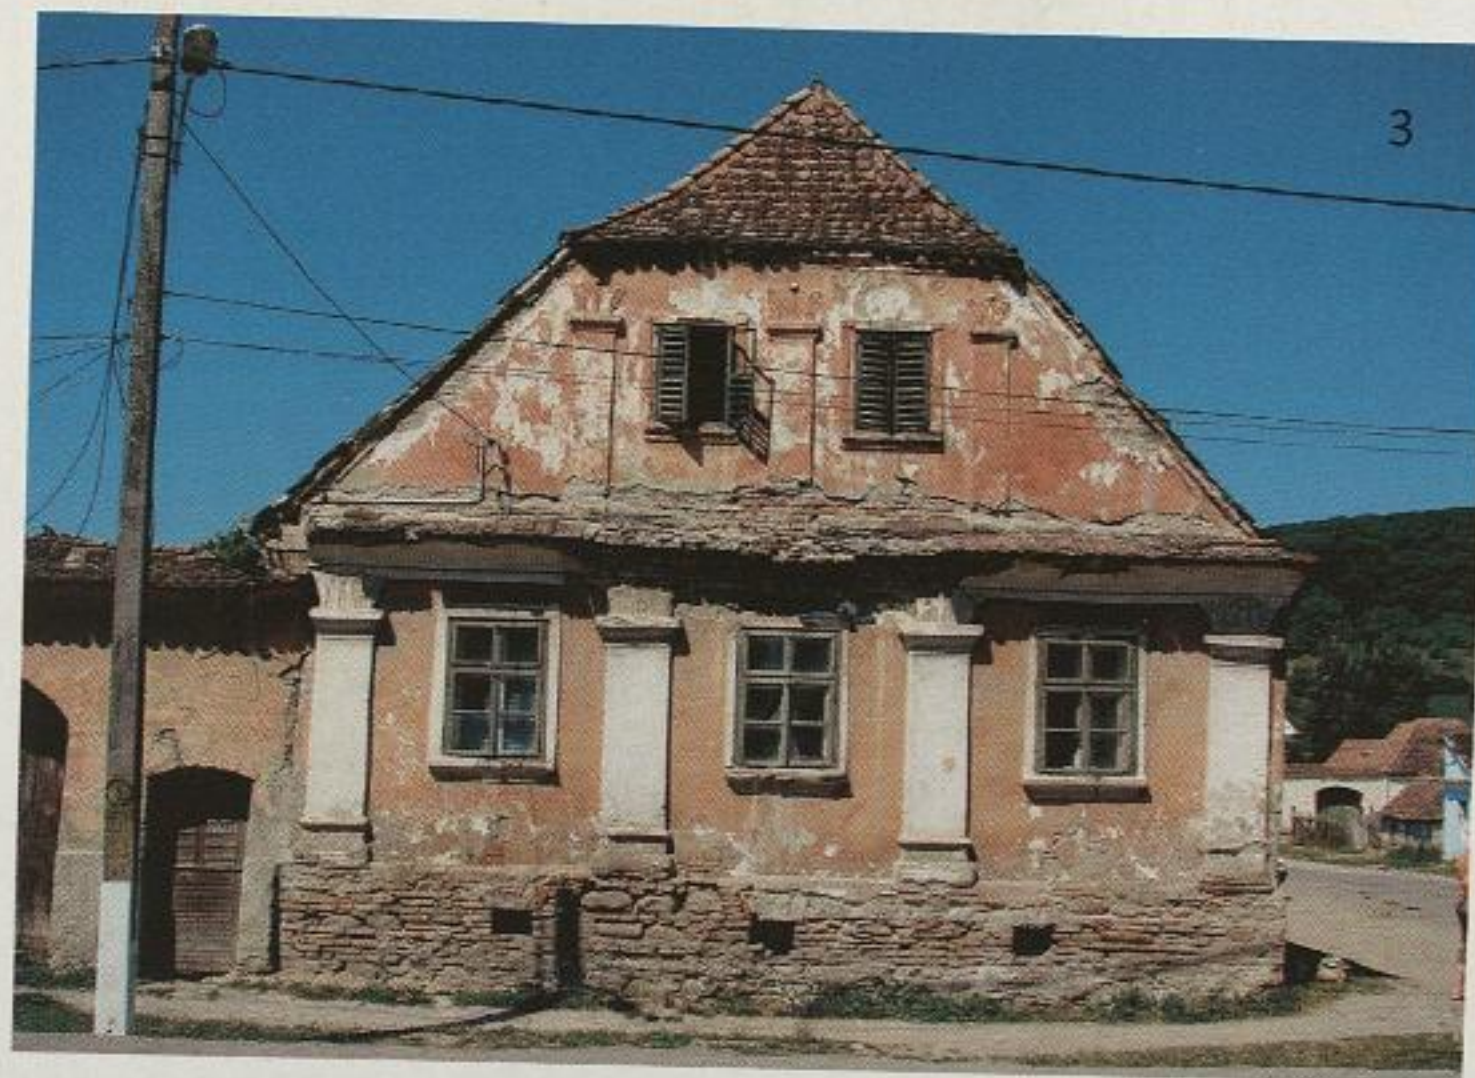
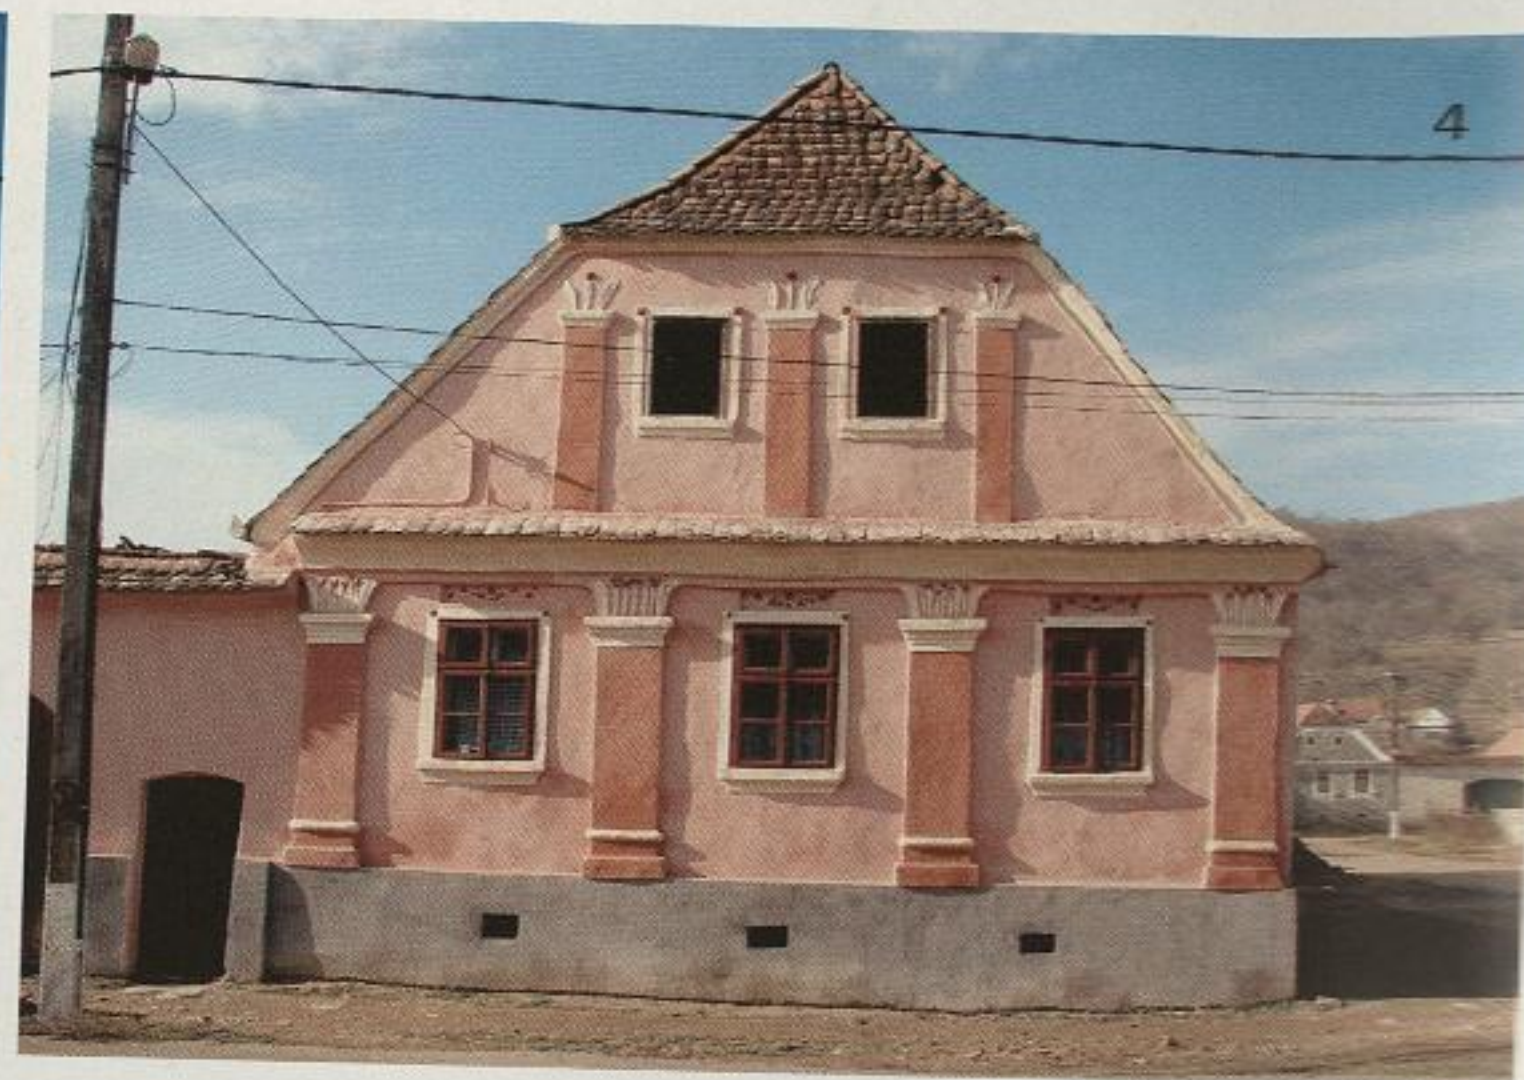
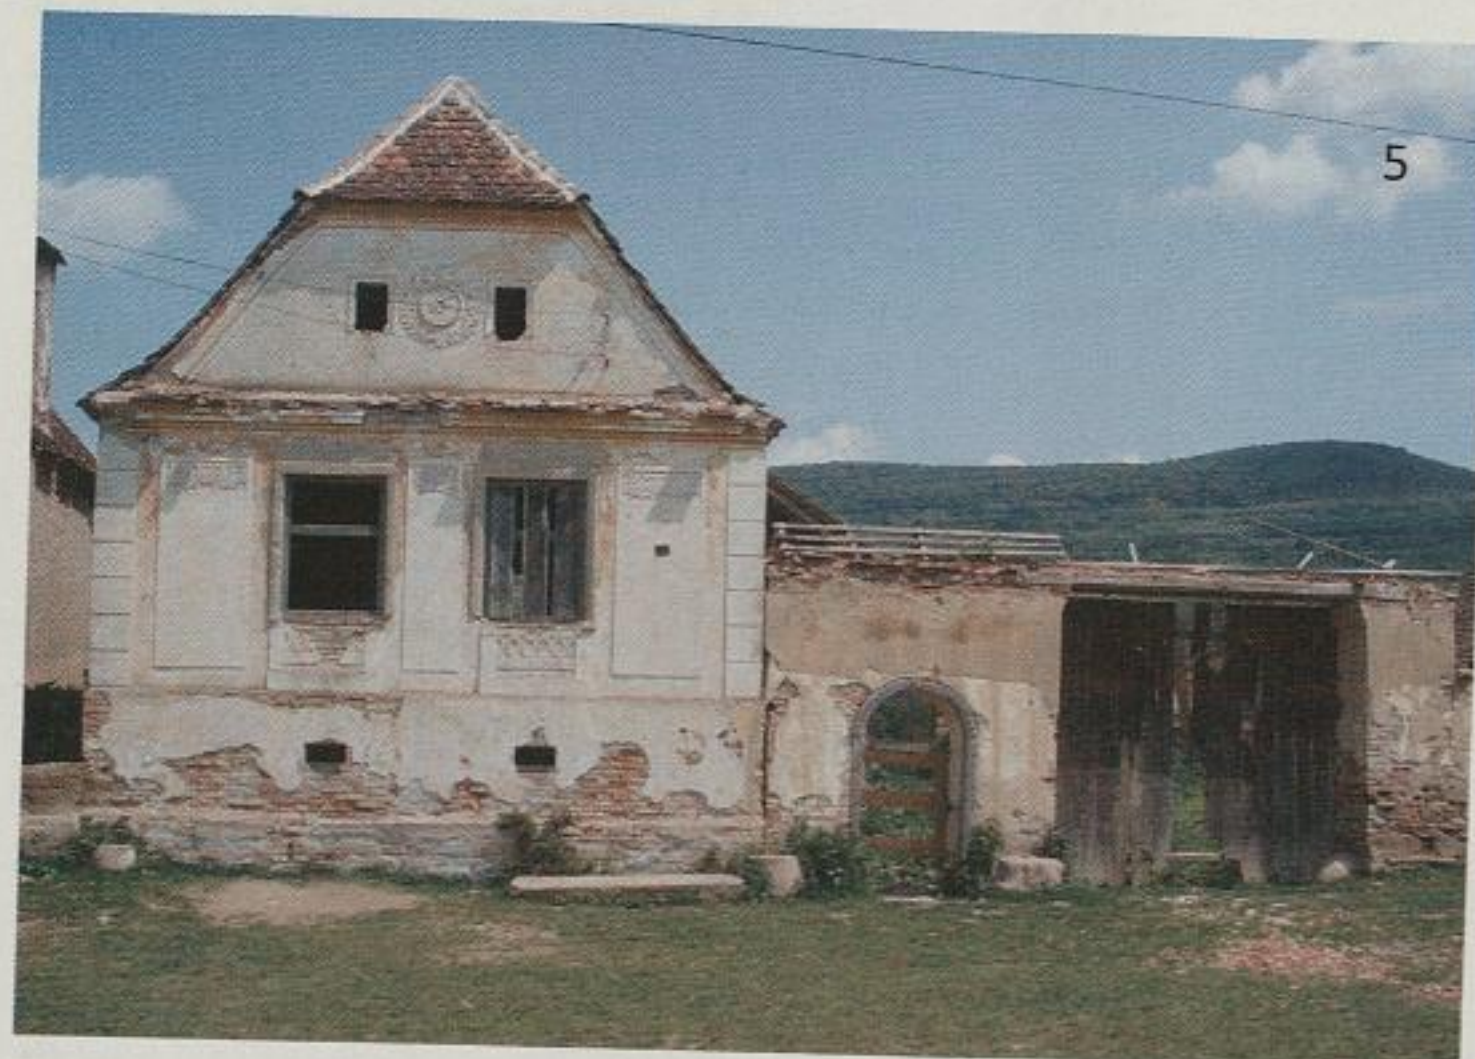
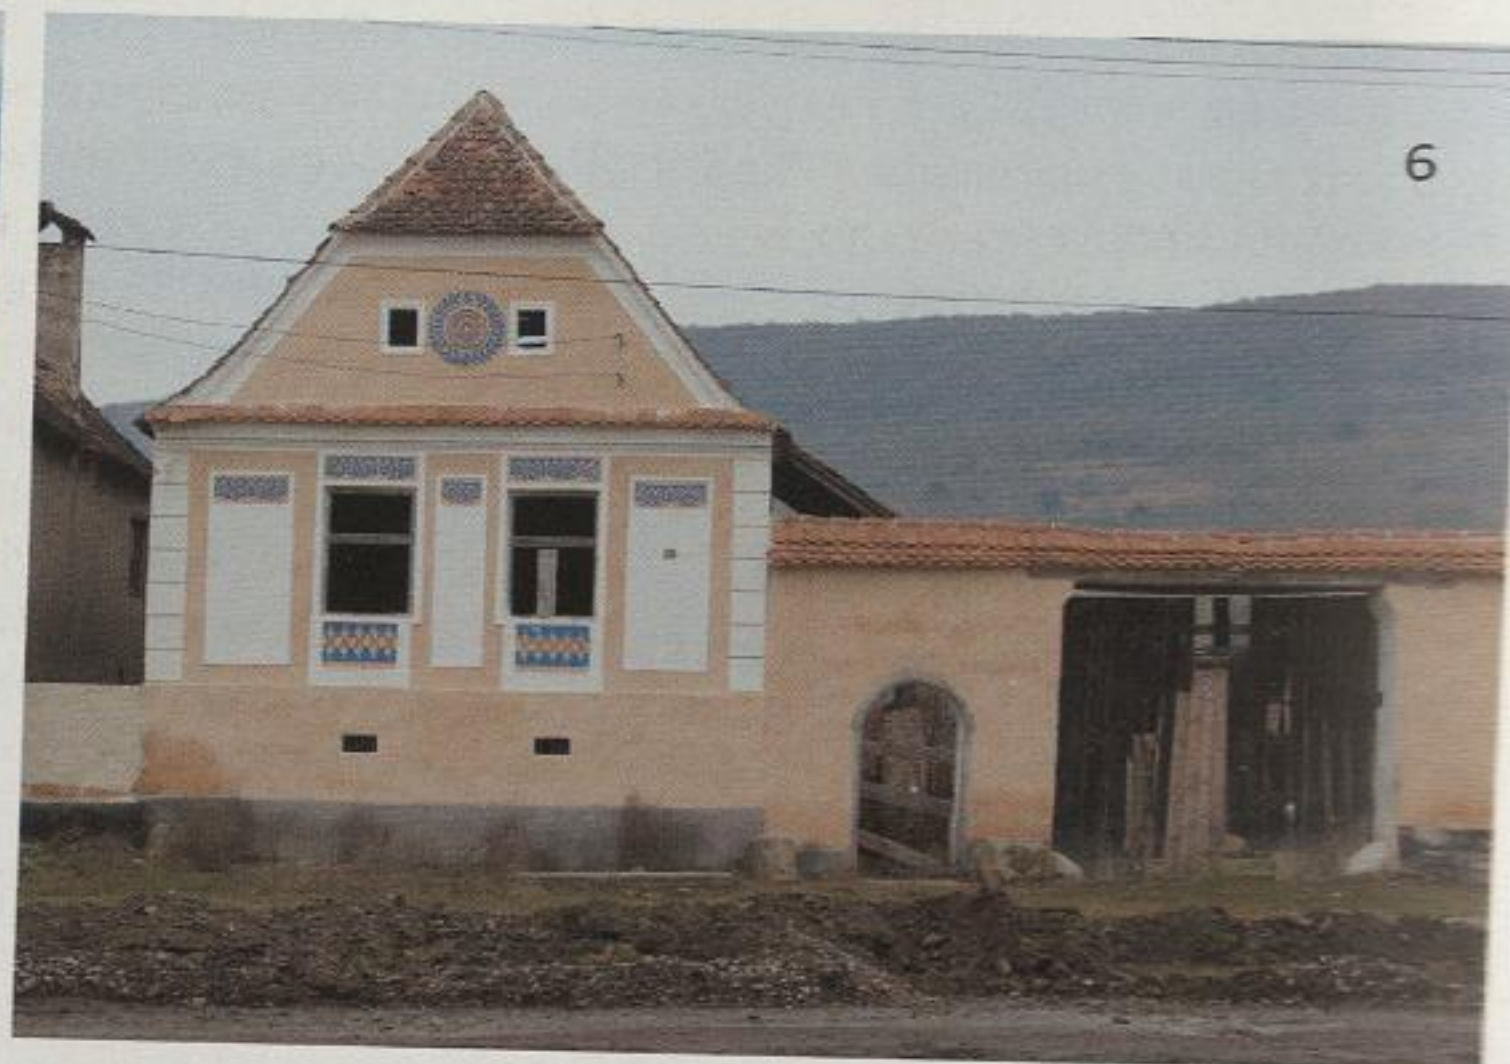
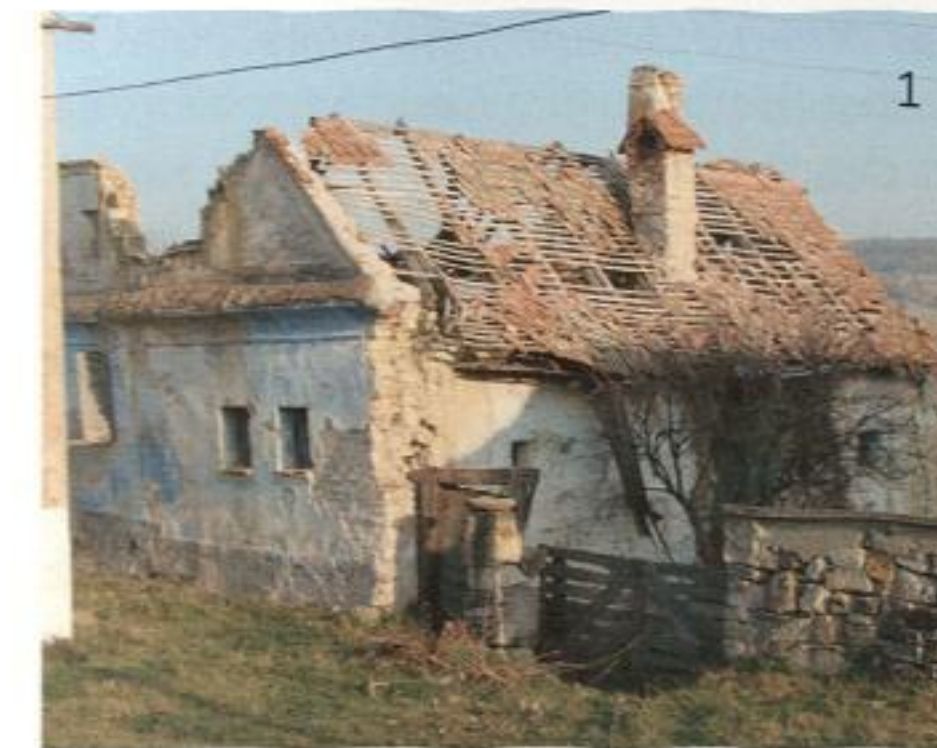
Fotos Seite 14.

Drei Beispiele komplexer Schadensbilder an Fassaden, die auf traditionelle Weise wiederhergestellt worden sind in 1.+2. Malancrav/Malmkrog, 3.+4. Saschiz/Keisd und 5.+6. Crit/Deutschkreuz.

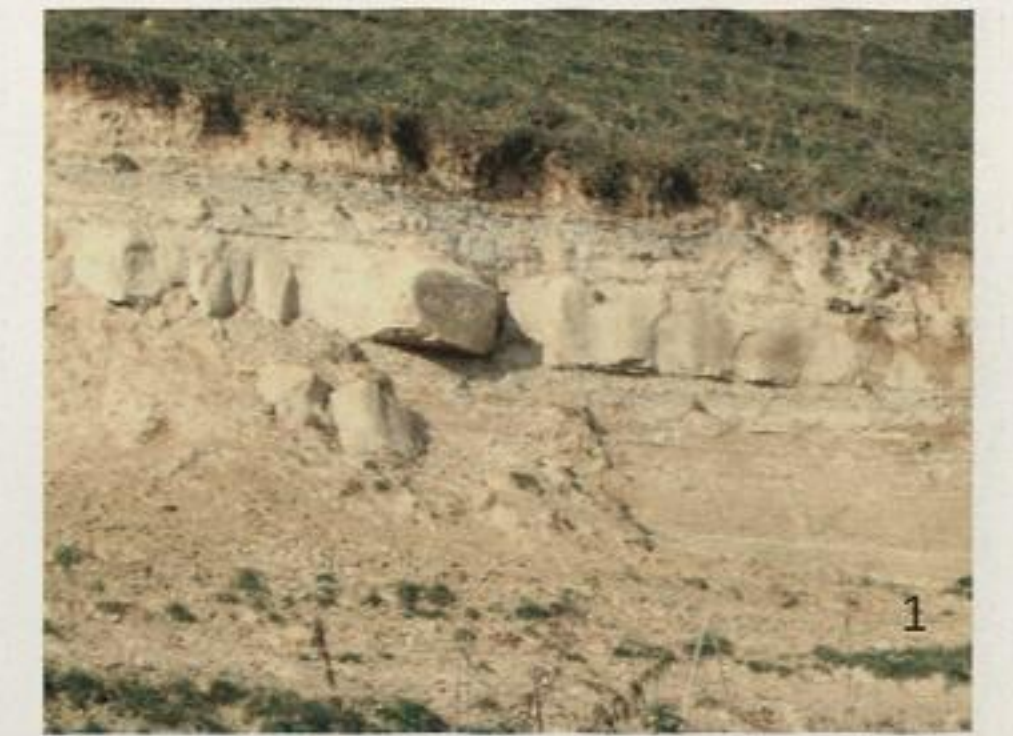
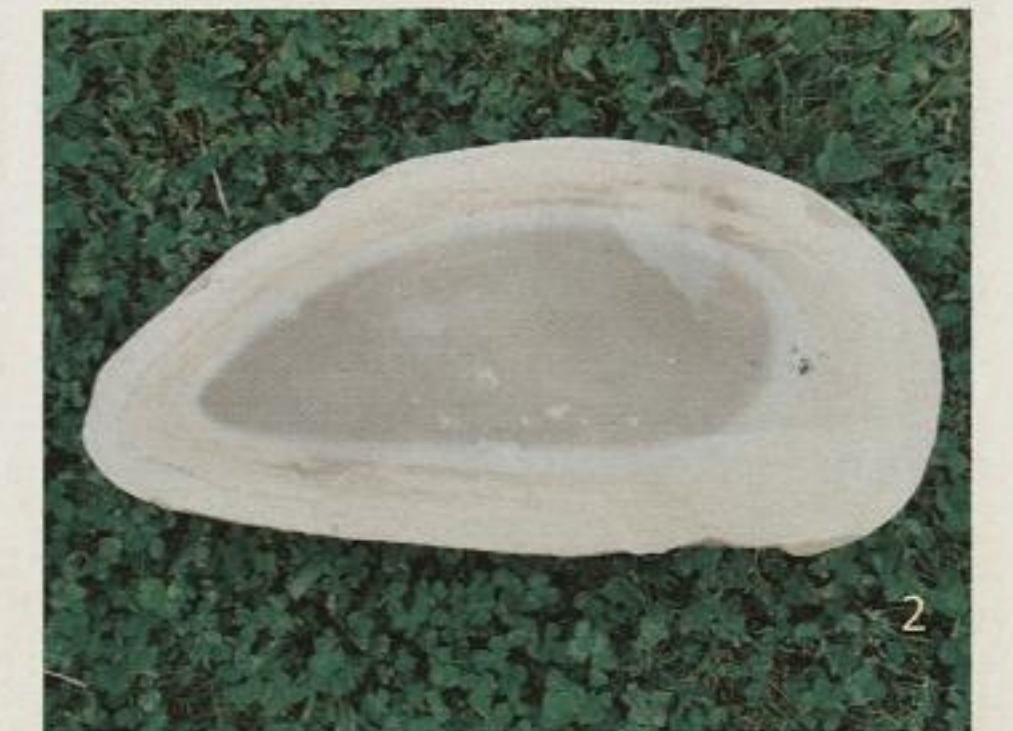
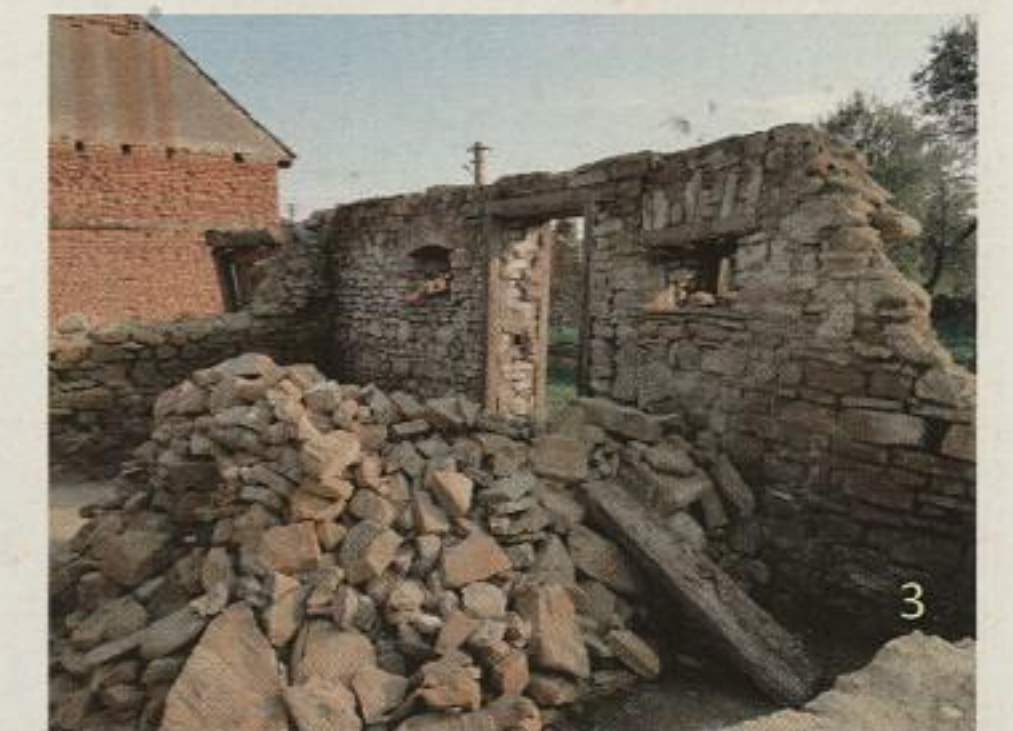
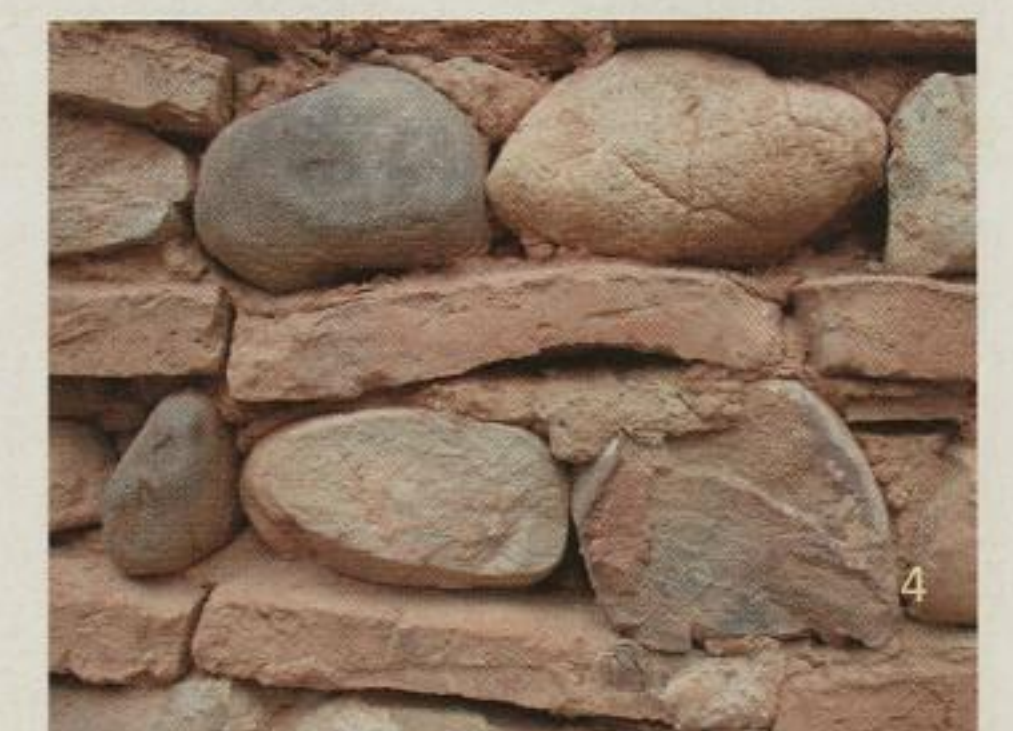
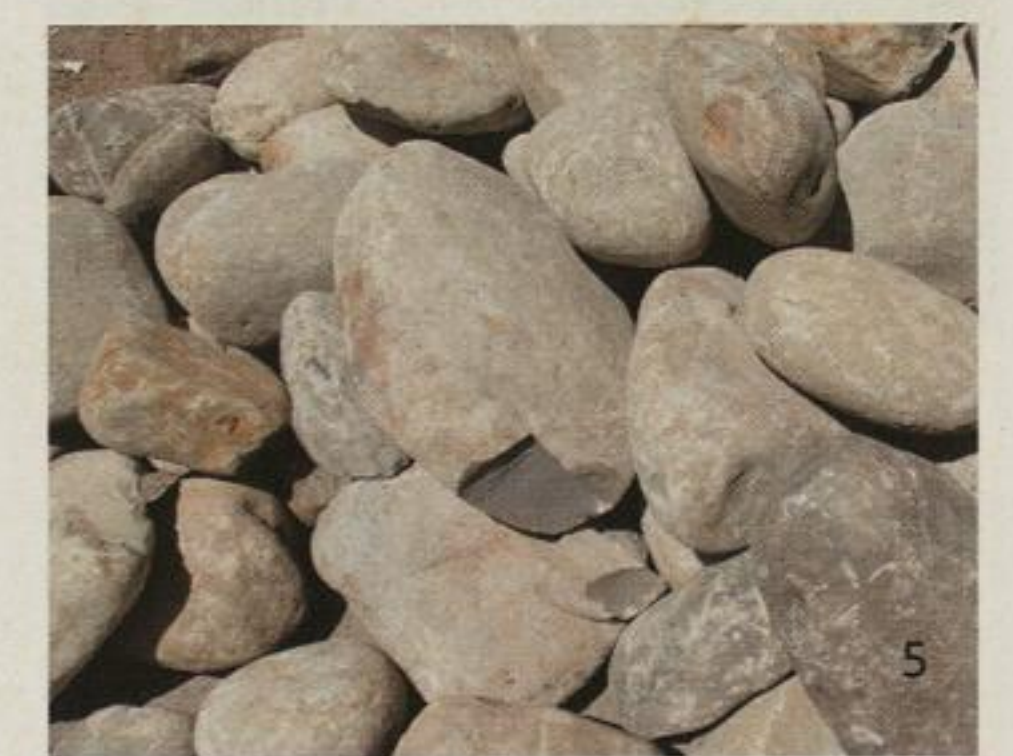
1. In Sedimentlagen aufgebaute Gesteinsschichten
2. Im Anschnitt erkennt man die Sedimentanlagerungen, die eine Sandsteinknolle gebildet haben.
3. Bruchstein ist ein wertvoller Baustoff auch in der Wiederverwertung.
4. Flusststeine sind in der Regel Hartgesteine, die auf ihrem Transportweg im Flussbett rund geschliffen wurden. Aufgrund der runden Geometrie sind sie für Mauerwerk nur bedingt in Verbindung mit Schichten aus Ziegelsteinen geeignet.
5. Flusststeine werden vornehmlich für Pflasterungen eingesetzt.

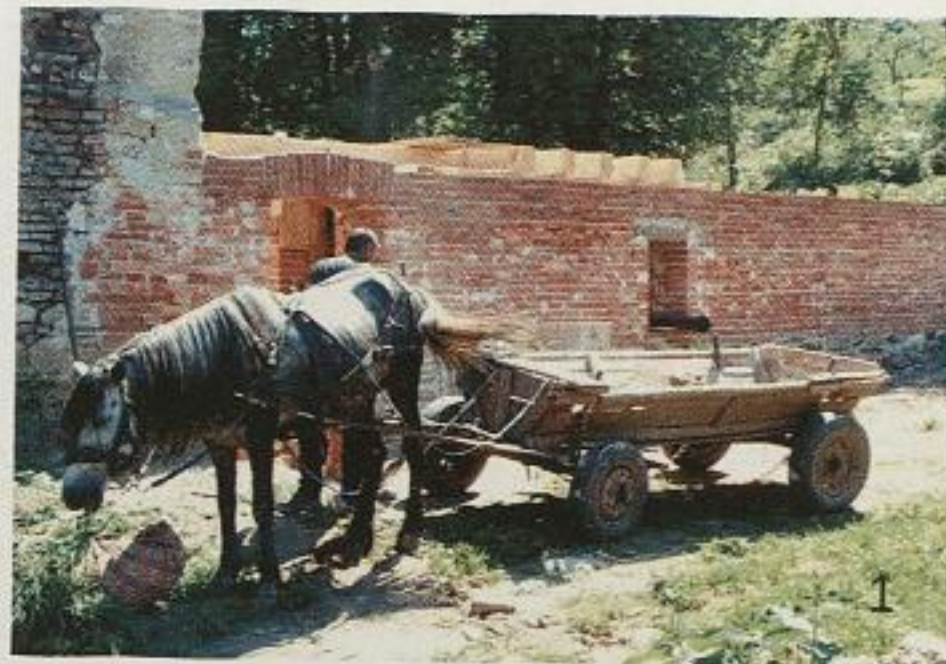
1. Siedlungsnaher Beschaffung von Baumaterialien wie Lehm und Steinen mit Pferd und Wagen

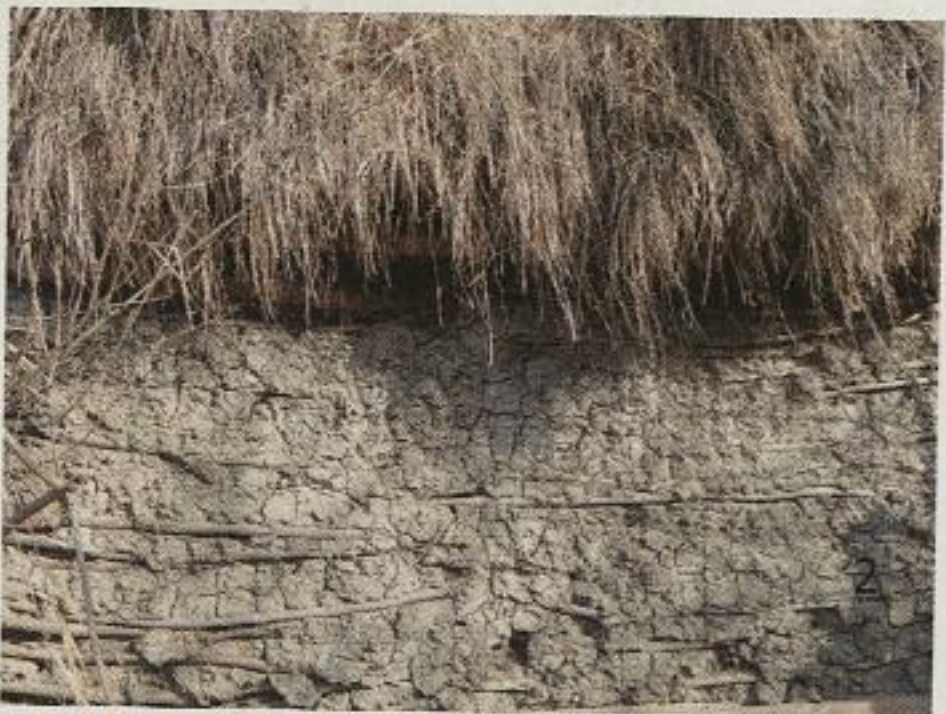
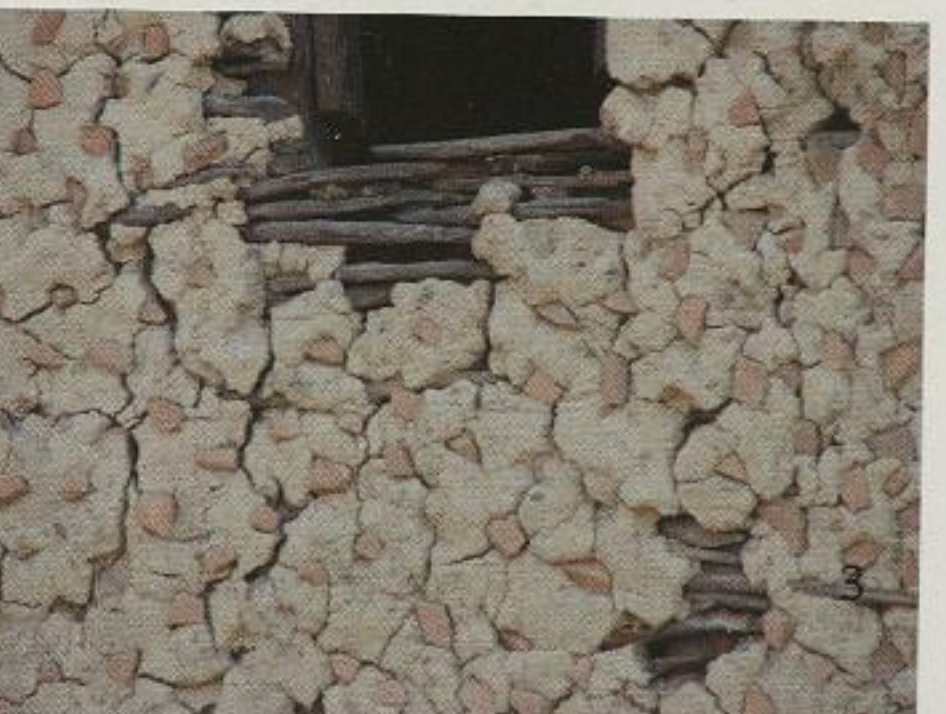
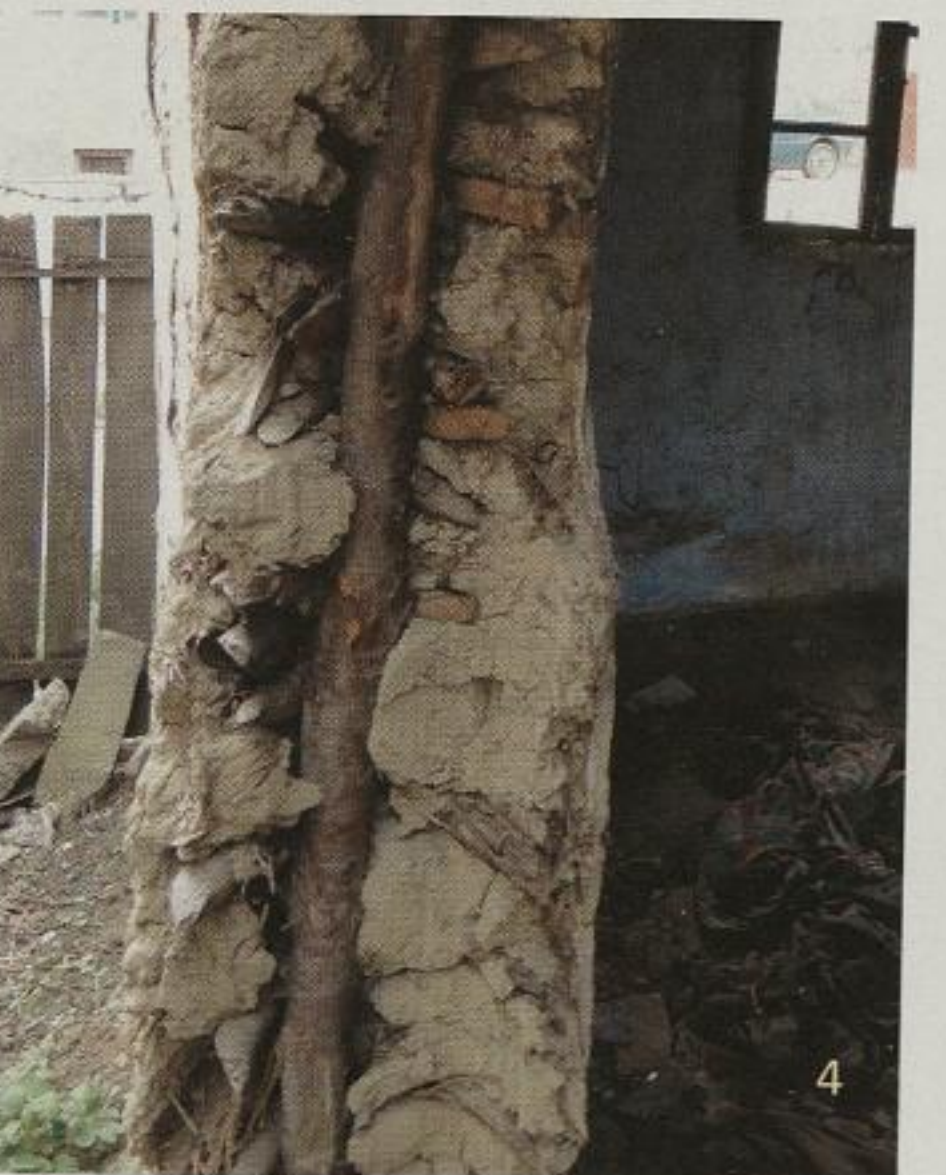
Fotos Seite 18.

2.-4. Drei Beispiele für Wandkonstruktionen aus senkrechter raumhoher Stauung, Weidengeflecht und Lehmbewurf, auch mit Ziegelsplittern versetzt als überlieferte mittelalterliche Bauweise

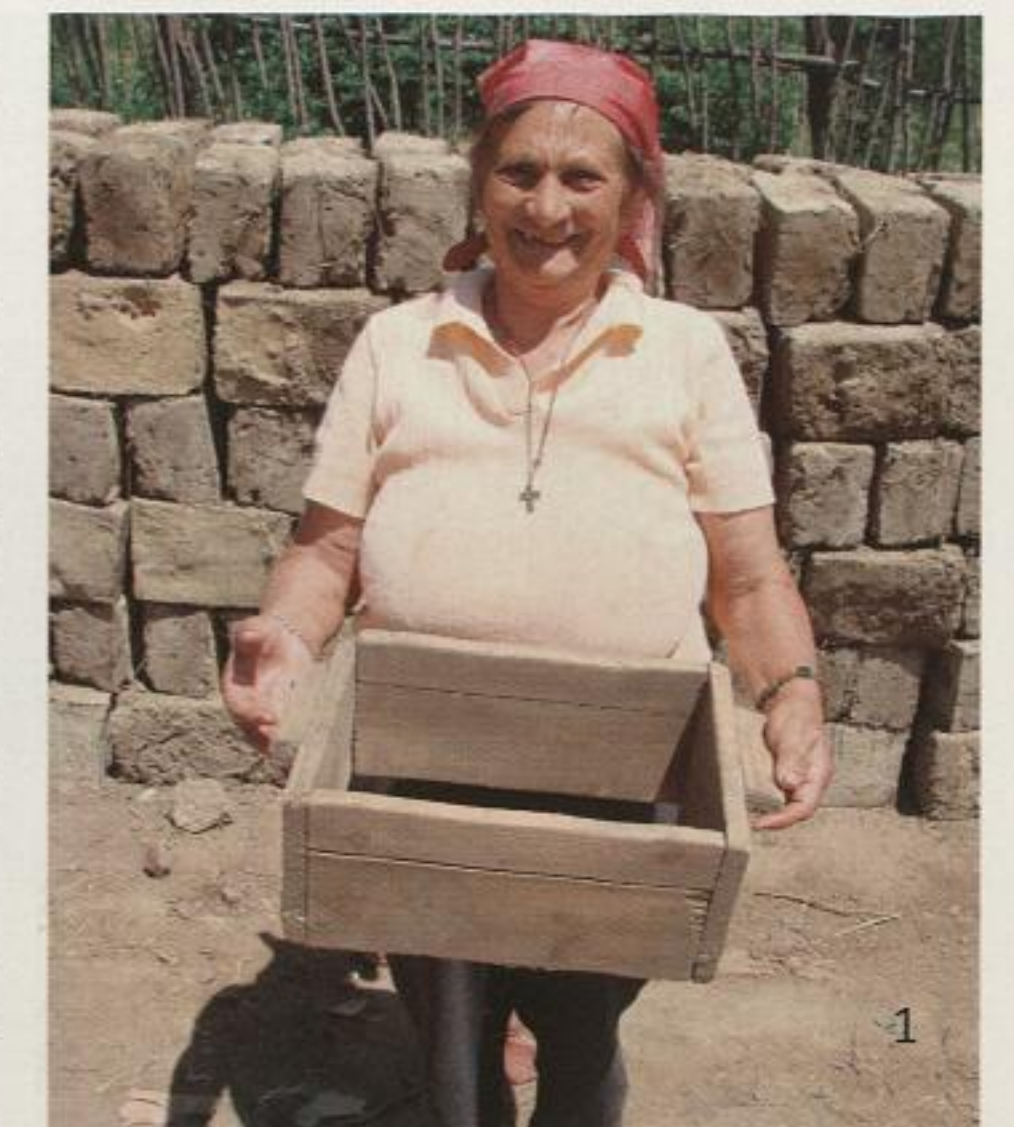
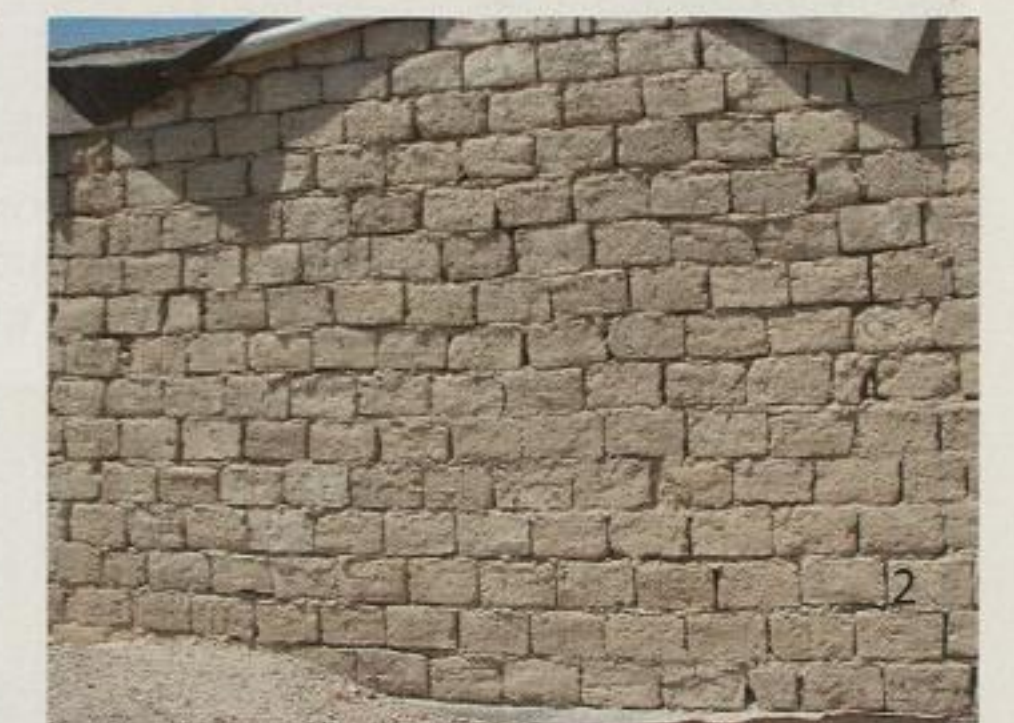
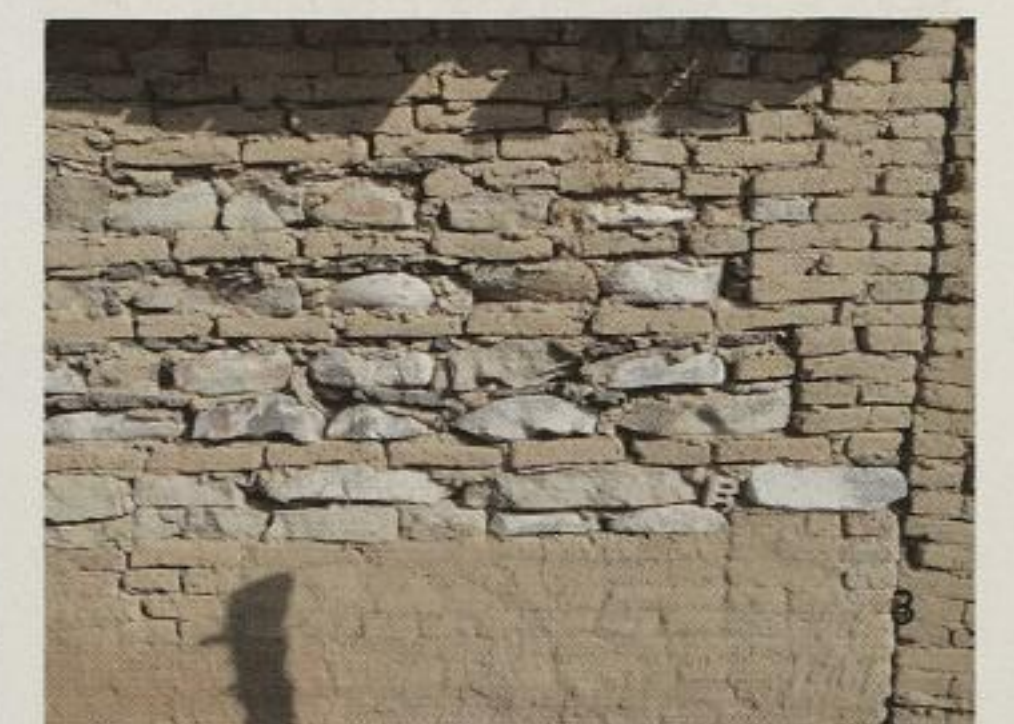
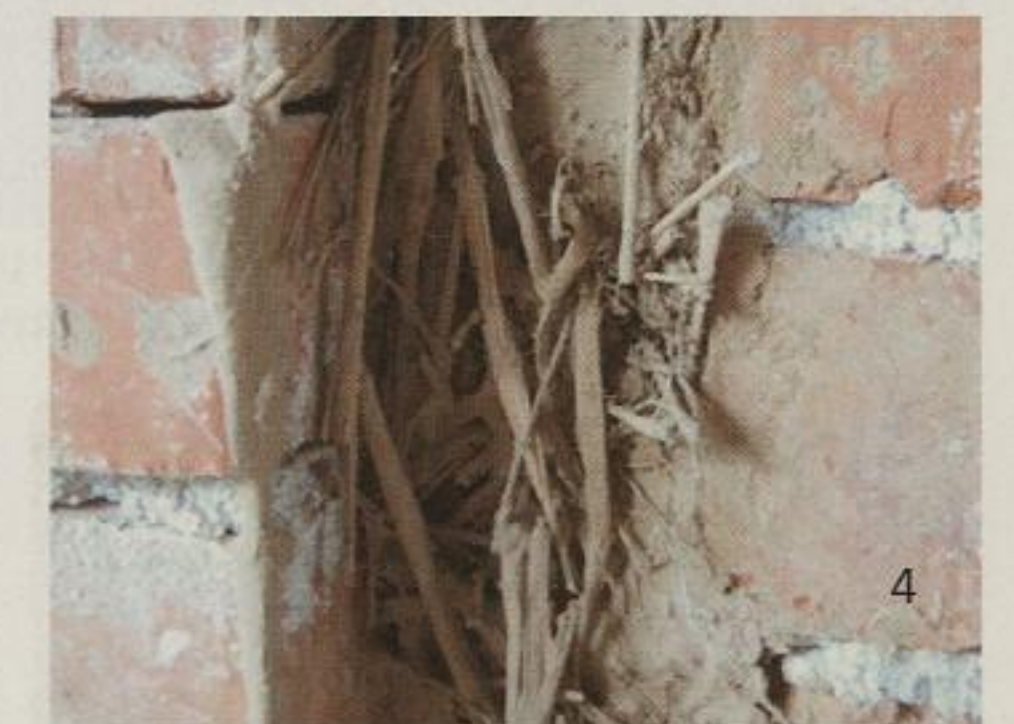
Fotos Seite 19.

1–3. Lehm Bau heute: Herstellung von Lehmblöcken in Holzschablonen, Wandkonstruktion mit Lehmblöcken und in Verbindung mit Bruchstein, 4. Strohlehm-Wärmedämmung in Ziegelmauerwerk

Für Füllungen in Deckenkonstruktionen und Wänden als Leichtlehm Mischungen mit Stroh zum Schall und Wärmeschutz, sowie zum Feuchteausgleich (→S. 138; Fotos S. 139.1–3; S. 19.4).

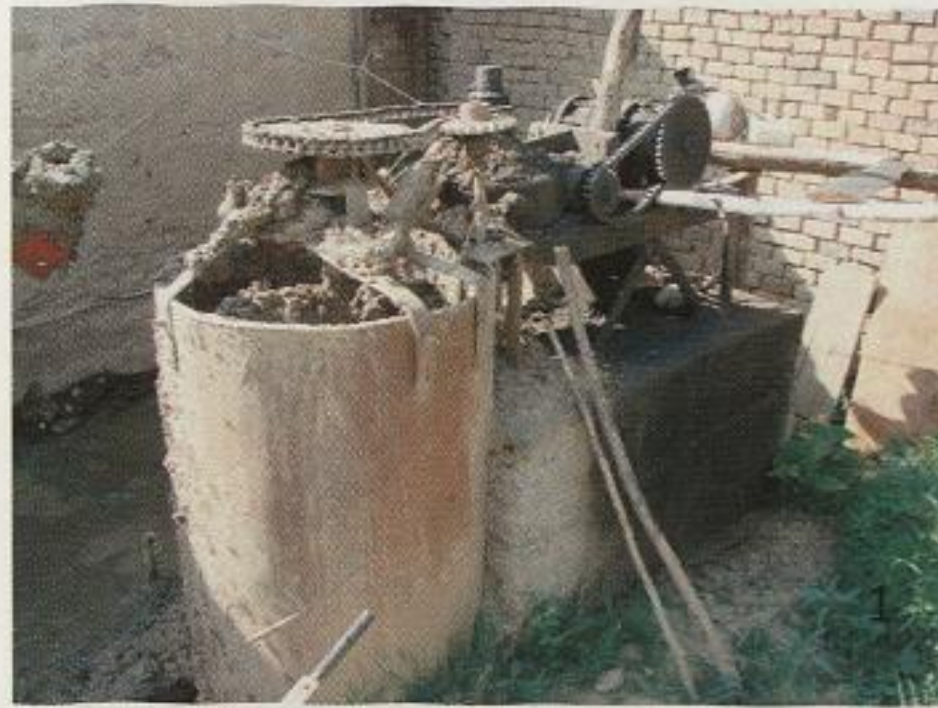
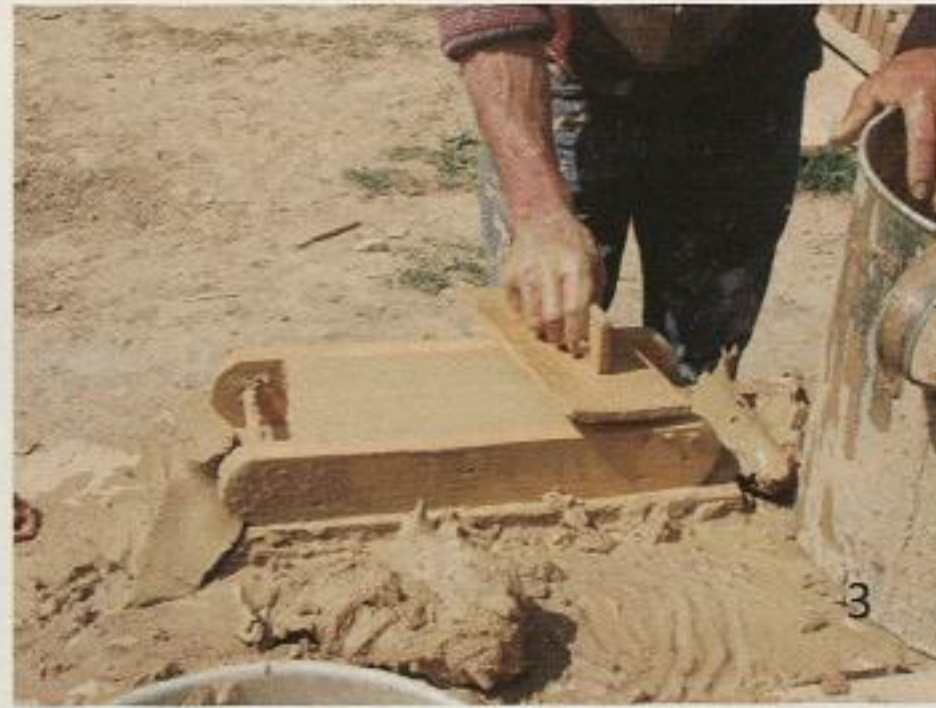
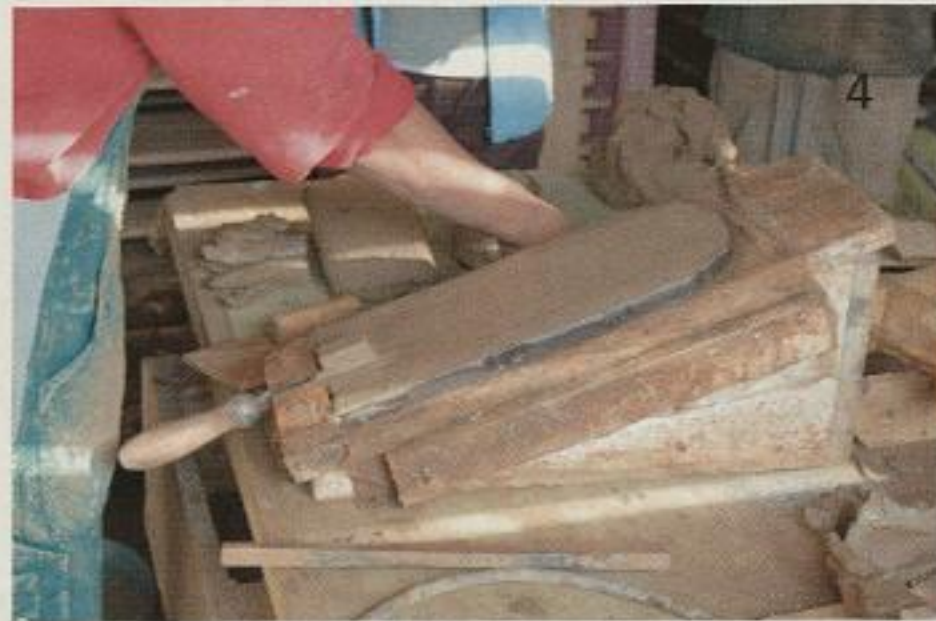
Fotos Seite 20.

1. Tonmühle der Ziegelmanufaktur in Orlat, gebaut nach dem
2. Prinzip des Tonschneiders, der im 18. Jh. in Holland erfunden lange Zeit als Standardgerät zur Tonaufbereitung galt. (Quelle: Restaurator im Handwerk, Ausgabe 2/2010 S. 7)
3. Formgebung des aufbereiteten Tons in einer Holzform für Mauerziegel.
4. Nach dem gleichen Prinzip, nur sorgfältiger, mit sehr homogenem Gemisch und mit Anformung der Tragnase werden handgestrichene Dachziegel hergestellt.
5. Auf die Trocknungsphase folgt das Stapeln der Rohlinge in den Ofen, unten die Mauerziegel, darüber in versetzten Paketen die Dachziegel
6. Blick in den Brandkanal eines Meilers mit Holzfeuerung
